Caso Clínico

MICROPIN: MÉTODO ALTERNATIVO PARA RESTAURAR DIENTES ANTERIORES CON FRACTURA CORONARIA EXTENSA.

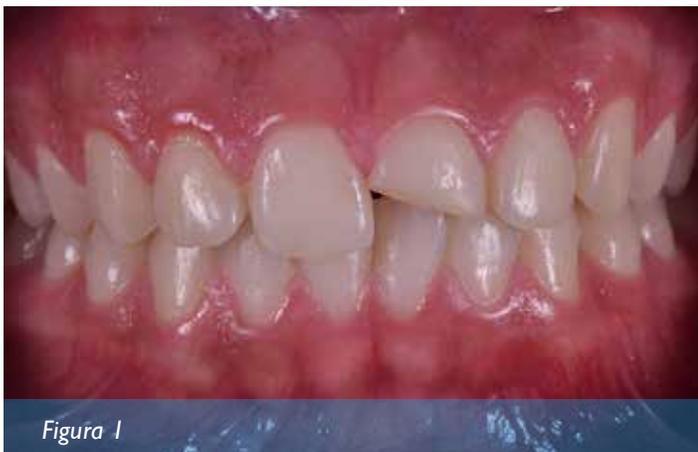
Figura 1

PACIENTE MASCULINO DE 12 años de edad, acudió a la clínica de Operatoria Dental de la Facultad de Odontología de Bauru (FOB-USP). Durante la anamnesis el paciente mencionó que sufrió un accidente y consecuentemente un traumatismo dentario ocurrido un año atrás, y recibió una restauración inmediata de resina compuesta en la pieza 21. Después de 30 días el paciente mencionó que la restauración se separó del diente cuando tomaba el desayuno, y en esa ocasión no busco atención odontológica. En la evaluación clínica se pudo evidenciar claramente fractura coronaria extensa de la pieza 21 tipo IV¹³ (Figura 1), con disminución del espacio mesiodistal (Figura 2.). El examen clínico se complementó con una radiografía periapical y pruebas térmicas para verificar la vitalidad pulpar. Entre otros aspectos, se pudo constatar la vitalidad pulpar en condiciones normales, conjuntamente con la extensión

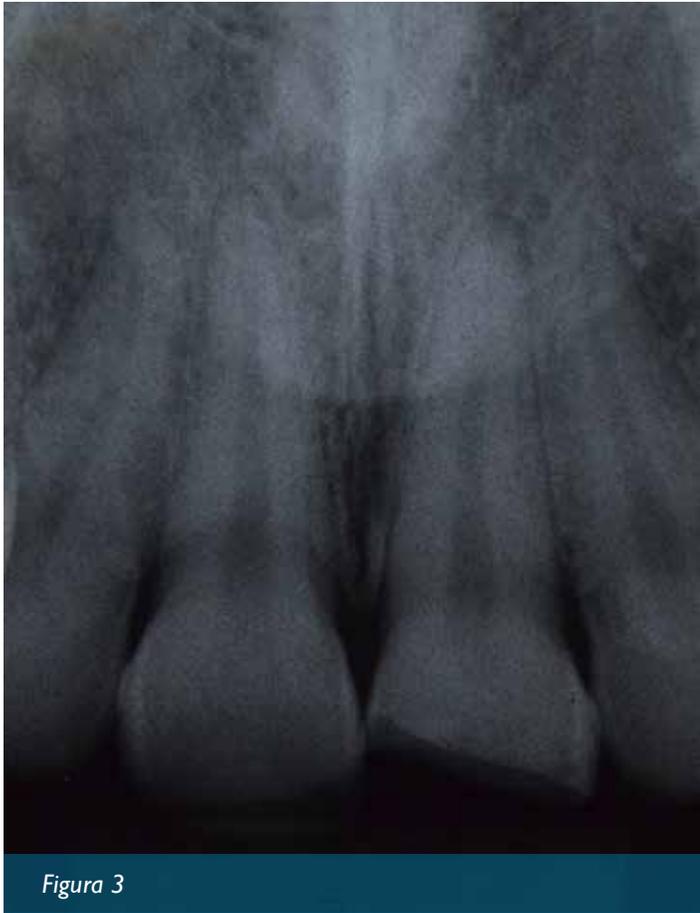
de la fractura y su proximidad en relación con la cámara pulpar (Figura 3).

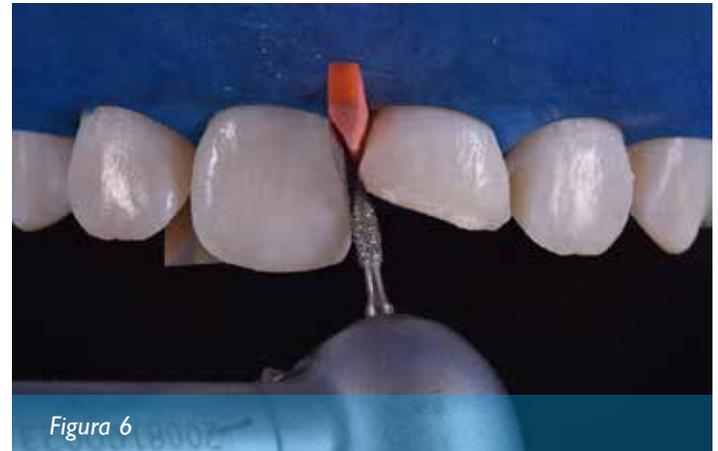
Antes de la restauración se realizaron pequeños movimientos con un separador mecánicos tipo Ivory (Jon Productos Odontológicos, São Paulo, SP, Brasil) para compensar la migración hacia mesial del diente fracturado, que consecuentemente perdió el perfil de emergencia, punto de contacto y pérdida del espacio biológico horizontal responsable por la acomodación de la papila interdental. Enseguida se evaluó el ancho de los incisivos centrales con compas de punta de aguja (Figura 4). Inmediatamente, fue realizada una restauración provisional para restablecer el ancho y la longitud

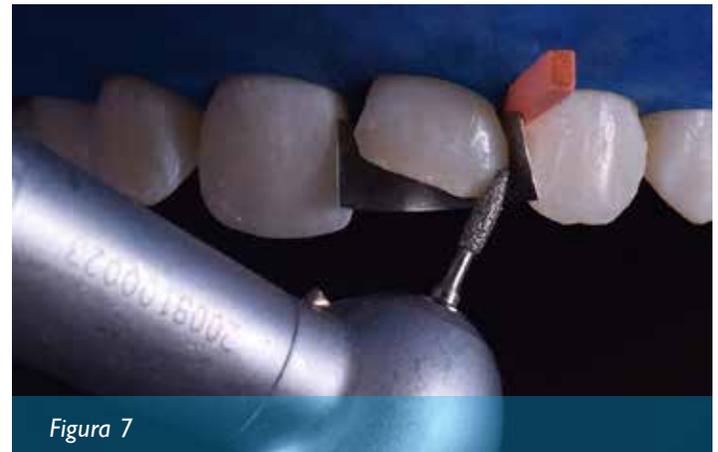
copiando a su homologo. Para ello se utilizó resina compuesta sin ningún tratamiento previo de la superficie (Figura 5). Posteriormente se retiró el separador mecánico y se confeccionó una guía palatina con silicona pesada para facilitar a restauración.

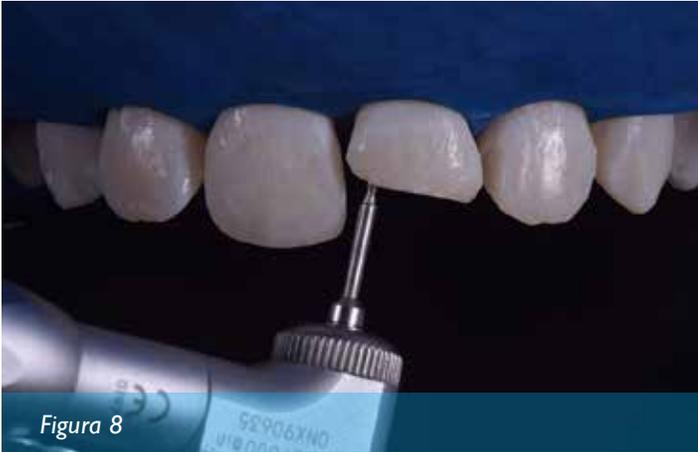
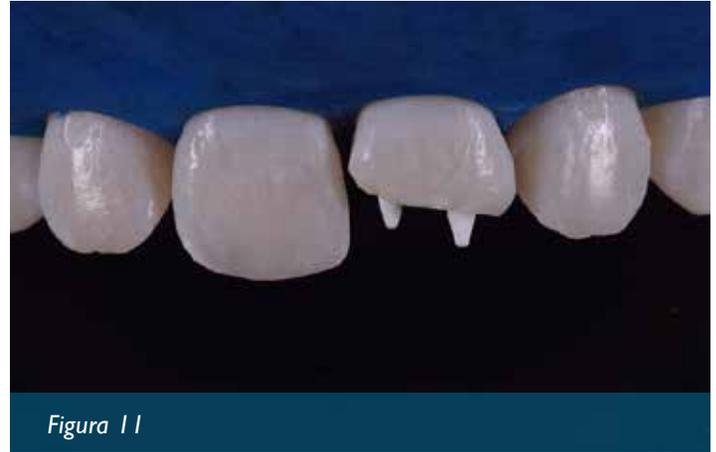
El aislamiento absoluto con dique de goma fue realizado, seguido de la confección de los biseles vestibular y palatino con punta diamanta 1111 (KG Sorensen, Cotia, SP, Brasil) (Figura 6,7). De la misma forma, fue preparado orificios entre 1.5-2 mm del margen cavitario con auxilio de una broca en espiral del sistema micropin (Figura 8,9,10). El diámetro y la longitud son estandarizados por el

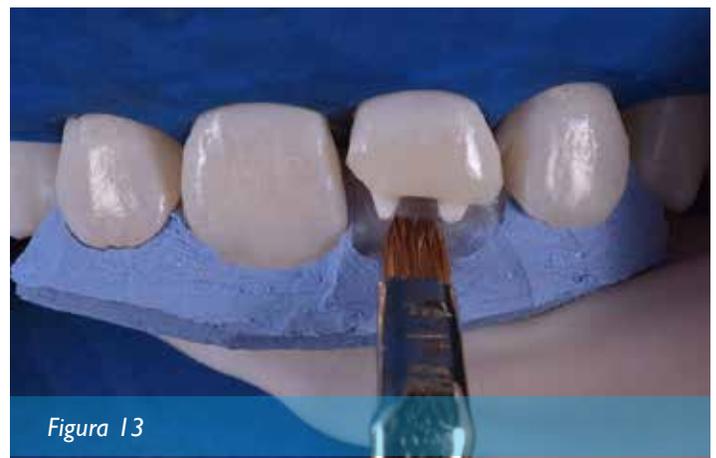
fabricante y compatible con los micropins (Angelus, Londrina, PR, Brasil) a base de Fibra de vidrio. Los pins fueron cementados con cemento resinoso autoadhesivo U200 (3M ESPE, Sumaré, SP, Brasil), siguiendo el protocolo de cementación proporcionado por el fabricante (Figura 11).

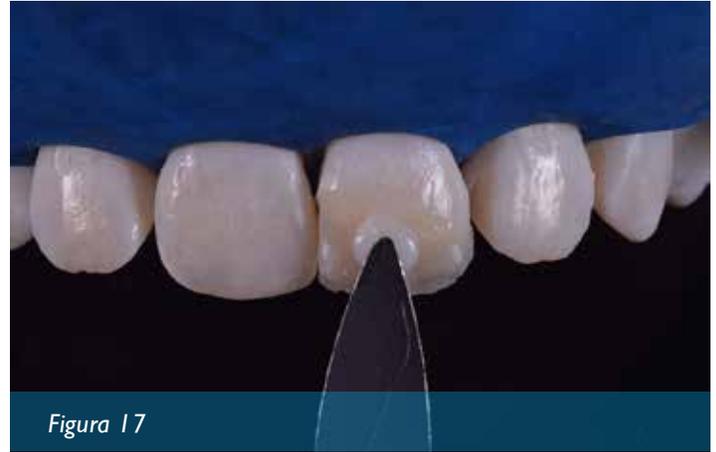
Figura 17

A2 conformando las capas de la dentina (Figura 15, 16). Posteriormente la inserción de pequeñas capas de esmalte A1 en el área de mamelones. Y por último una capa en toda la extensión del área restaurada para reproducir el esmalte, se utilizó resina B1 de esmalte (figura 17, 18).

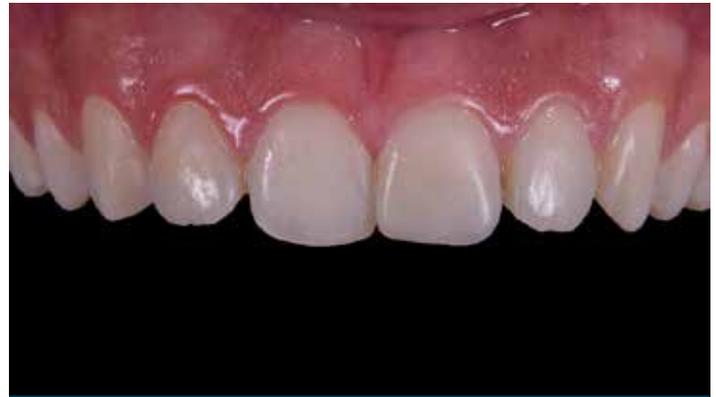
Figura 20

Después de 7 días, el paciente regreso para realizar el acabado y pulido. Para el acabado final se usaron fresas multilaminadas (KG Sorensen, Cotia, SP, Brasil), discos Soflex de granulación gruesa (3M ESPE, Sumaré, SP, Brasil), gomas abrasivas con granulometrías secuenciales HI-FI (Ultradent, South Jordan, UT, USA) (figura 19), y finalmente el pulido final fue efectuado con disco de filtro con pastas de pulido oxigloss (FGM Produtos Odontológicos, Joinville, SC, Brasil). La restauración final se puede observar en la Figura 20. El resultado final de la restauración permite evidenciar el restablecimiento de la función y estética alcanzado mediante el empleo de micropin y resina compuesta.
