## Caso Clínico

ENFOQUE RESTAURADOR ESTÉTICO PARA DIENTES ANTERIORES CON FRACTURA CORONAL E IMPLICACIÓN PULPAR.

ESTHETIC RESTORATIVE APPROACH FOR ANTERIOR TEETH WITH CORONAL FRACTURE AND PULPAL INVOLVEMENT.

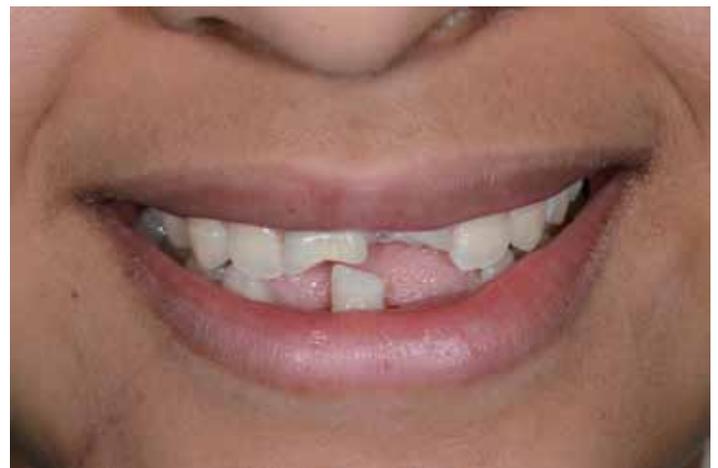
Figura 1 - Vista frontal del aspecto inicial de la sonrisa de una paciente joven presentando fracturas de las piezas dentales 11 y 21, así como también la ausencia de las piezas dentales 32, 31 y 42.

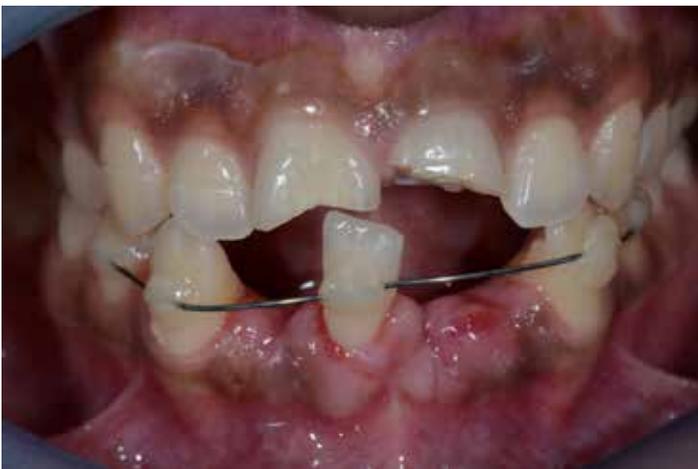
Figura 2 - Vista frontal intraoral, se puede observar las fracturas de las piezas dentarias 11 y 21, ausencia de los dientes 32, 31 y 42 y ferulización del diente 41.

Durante la evaluación clínica, 3 semanas después del accidente, (Figuras 2, 3 y 4). El examen clínico se complementó

con una radiografía periapical y pruebas térmicas de vitalidad pulpar.

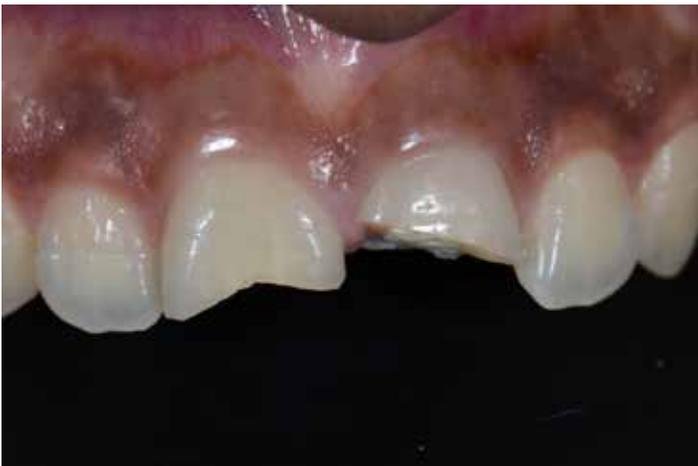
Figura 3 - Vista intraoral aproximada. Observar las características ópticas de los incisivos laterales.

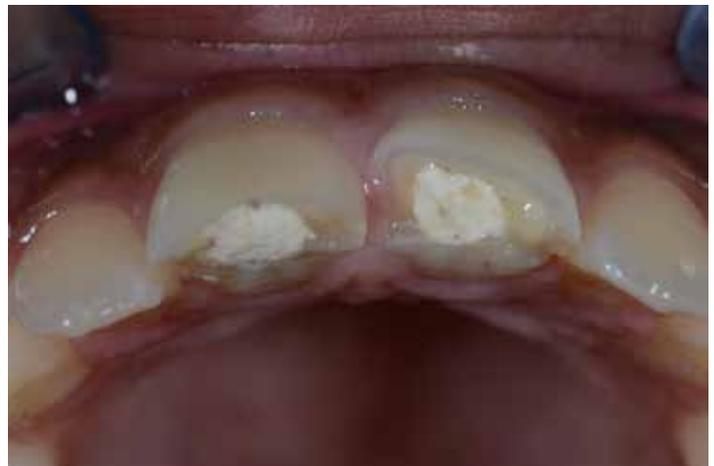
Figura 4 - Vista incisal de los dientes 11 y 21 fracturados, con restauración temporal colocada tres semanas atrás.

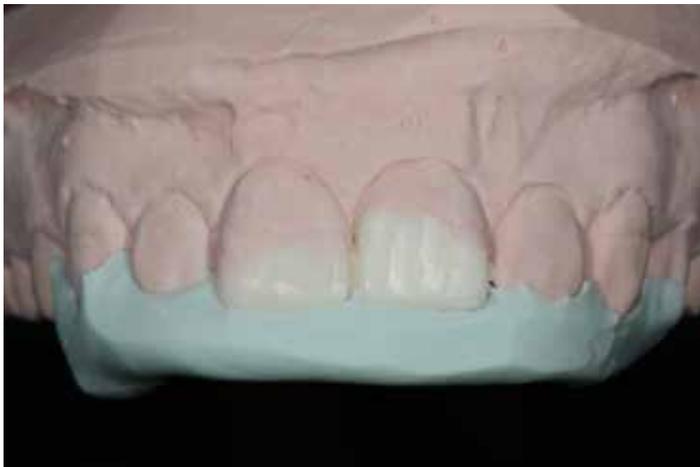
Figura 5 - Vista vestibular del encerado diagnóstico con la guía de silicona en posición.

Posteriormente se realizó la impresión con alginato (Orthoprint, Zhermack, Badia Polesine, RO, Italia). Una vez obtenido el modelo de trabajo, fue realizado el encerado diagnóstico (Figura 5 y 6) para luego pasar a la toma de impresión con silicona de condensación (Speedex, Coltene, Altstätten, Suiza), logrando obtener un modelo base que sirvió como guía para poder comenzar la rehabilitación con resina compuesta (Opallis, FGM, Joinville, SC, Brasil).

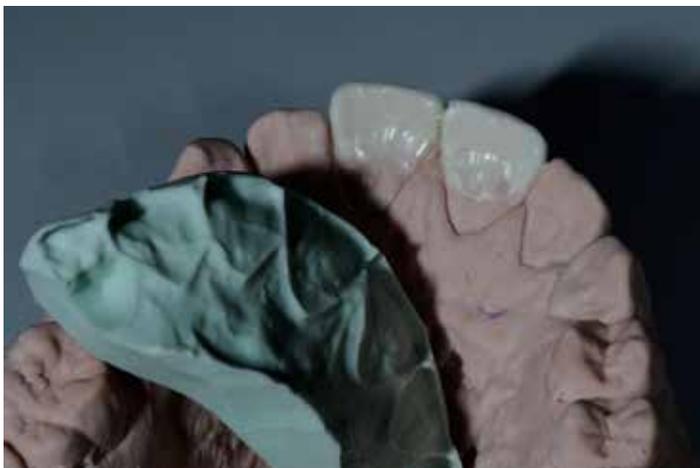
Figura 6 - Aspecto palatina del encerado diagnóstico y de la guía de silicona.

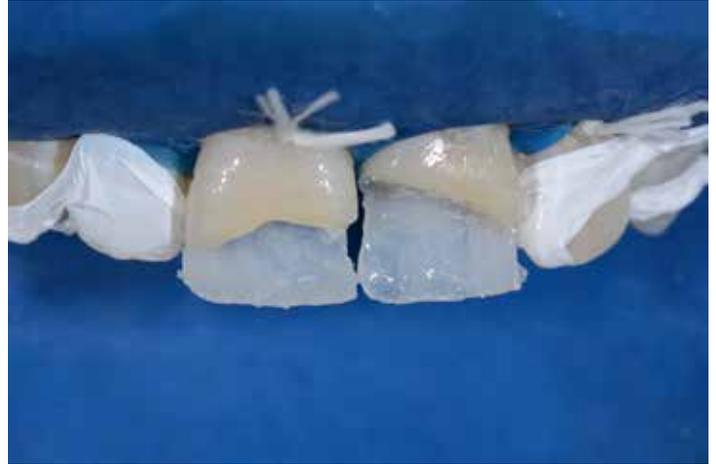
Figura 7 - Con la ayuda de la guía de silicona se consiguió realizar una base delgada de resina compuesta para esmalte Opallis EA1 (aproximadamente 0,5mm de espesor).

Enseguida, con la ayuda de la guía de silicona rígida colocada por palatino de los incisivos, se comenzó el tratamiento y la restauración con la aportación de la resina compuesta dejando una capa delgada de base (0,5mm). Se empleó el color EA1 (Figura 7) debido a la translucidez que esta resina tiene. Cada diente fue fotopolimerizado por 20 segundos. Posteriormente, utilizando instrumento rotatorio de alta velocidad, sin irrigación (fresa redonda de diamante, numero 1014), se realizó la perforación de la capa de resina compuesta. Esta perforación sirvió como guía de entrada por la cara palatina para poder realizar el tratamiento endodóntico correspondiente (Figura 8). Con las perforaciones ya hechas y la ayuda de la guía de silicona rígida se comenzó la aplicación del material de ionómero de vidrio (Maxxion R, FGM, Joinville, SC, Brasil) como guía endodóntico (Figura 9 y 10) desde la entrada del los conductos radiculares que presentaban restauraciones tempo-

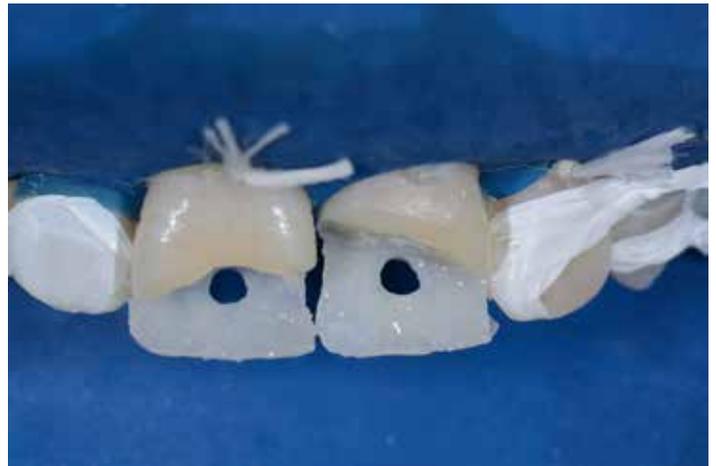
Figura 8 - Perforaciones realizadas sin irrigación en la base de resina compuesta que servirán como guía endodóntica.

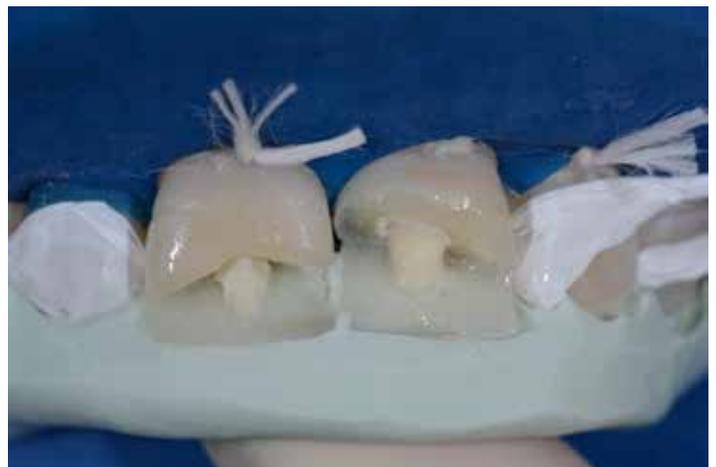
Figura 9 - Aplicación del ionómero de vidrio usado como guía endodóntica. La adaptación palatina fue hecha con ayuda de la guía de silicona.

rarias, hasta las caras palatinas pasando por las perforaciones realizadas.

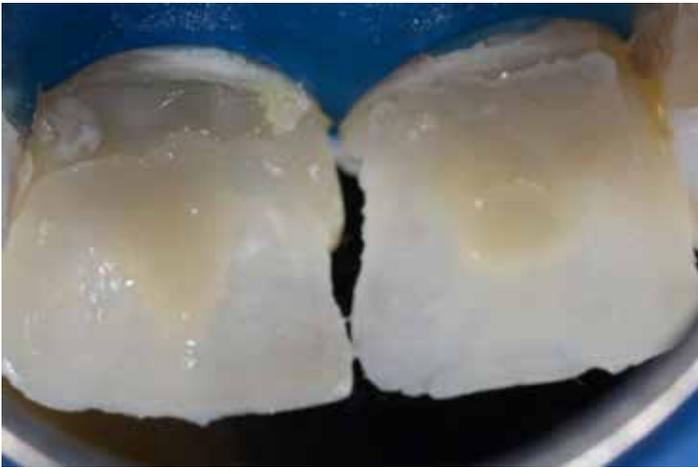
Figura 10 - Aspecto de la pared palatina, se observa el trayecto hacia la embocadura del conducto radicular realizado con ionómero de vidrio.

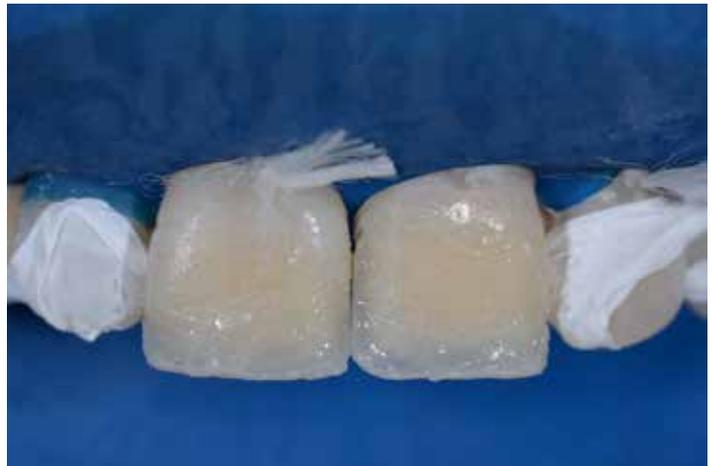
Figura 12 - Aplicación de una capa fina y delgada de resina compuesta translúcida TBlue, en el borde incisal, para reproducir el efecto de opalescencia.

Una vez obtenida y terminada la guía endodóntica de ionómero de vidrio, se pasó a la siguiente fase que fue la aplicación de las resinas compuestas tanto para la dentina (DA2 y DA1), el borde incisal (TBlue) y el esmalte (EA1). Inicialmente se aplicó una capa de aproximadamente 1 mm en la zona correspondiente a la dentina en ambos dientes (DA2), respetando la anatomía del diente y controlando el espesor, para posteriormente polimerizar. Luego se aplicó más una capa de dentina delgada DA1 con el fin de reproducir la morfología de la dentina, mamelones, polimerizando nuevamente (Figura 11). A la altura del borde incisal se aportó una capa delgada y fina de resina compuesta translúcida (TBlue), para poder reproducir el efecto opalescente del esmalte en el tercio incisal (Figura 12). Finalmente se aportó la capa de esmalte (EA1) respetando de la misma manera que en la dentina la morfología, anatomía y espesor de la pieza dentaria (Figura 13). Todos estos aportes de la resina compuesta fueron realizados con la ayuda de espátulas para resina (Millennium 3078, 3085, Almore ALM), como también se utilizaron pinceles para el modelado de las resinas compuestas.

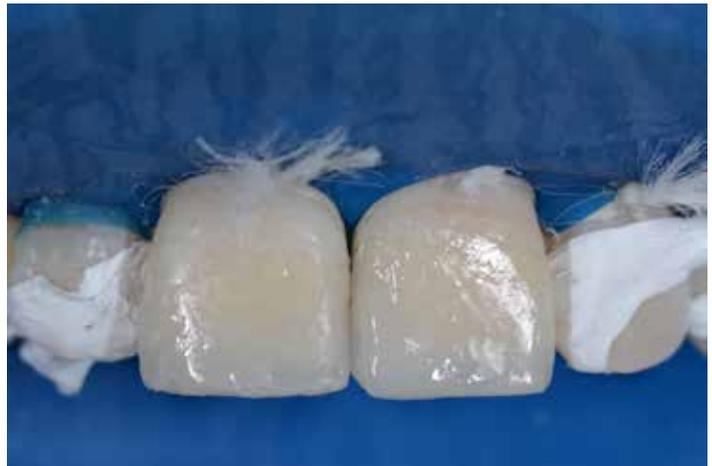
Figura 13 - Aplicación de la capa de resina compuesta para esmalte EA1, respetando la anatomía de los dientes.

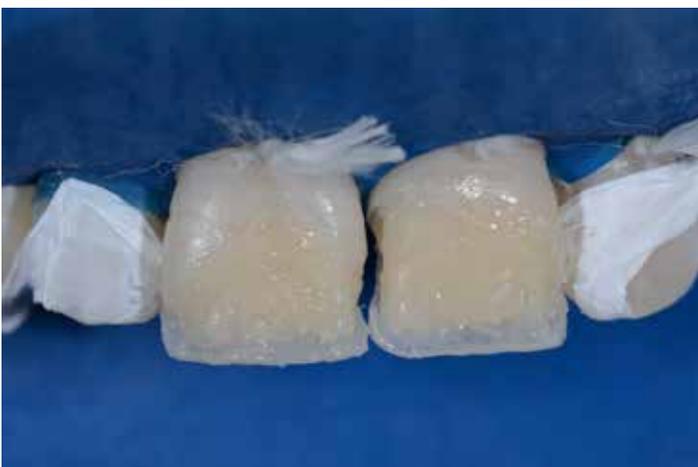
Figura 11 - Aplicación de una capa de resina compuesta DA2 en la zona cervical, correspondiente a la dentina en ambas piezas dentales. Y resina compuesta DA1, dando ya a la formación de los mamelones dentinarios.

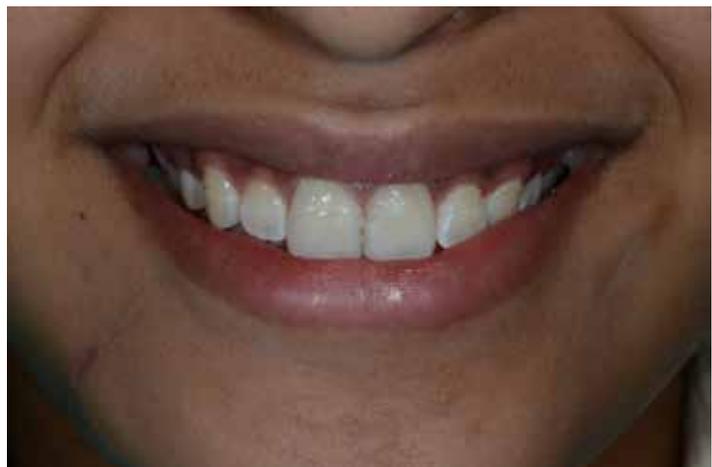
Figura 14 - Aspecto final de la sonrisa de la paciente, con los dientes 11 y 21 restaurados con resina compuesta.

Para el acabado y pulido fueron realizados los siguientes pasos: primeramente utilizando discos de lija (Diamond Pro, FGM, Joinville, SC, Brasil), discos de fieltro (Diamond Flex, FGM, Joinville, SC, Brasil), tiras abrasivas de grano medio y fino y hoja de bisturí número 12 definiendo los contornos perimetrales de la restauración. En el segundo paso se definió la morfología macroscópica de las superficies vestibulares y palatinas con la pieza de mano. En el tercer paso fue realizado el acabado de las superficies, con la pieza de mano y con el uso de puntas de goma abrasivas de dos granos diferentes. Y finalmente en el cuarto paso fue realizado el pulido frotando las puntas de goma con un cepillo de nailon seco con movimientos verticales y transversales, con la ayuda también de pastas para pulido (Diamond ACI e ACII & Diamond Excel, FGM), para dar brillo final (Figuras 14,15,16 y 17).

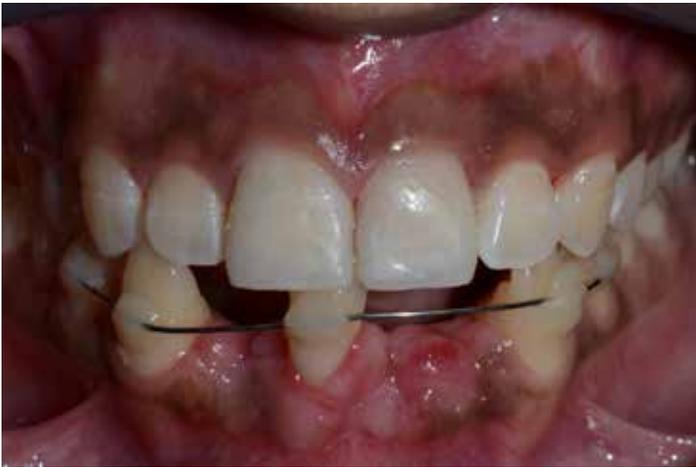
Figura 15 - Vista intraoral final después de la restauración de los incisivos centrales superiores.

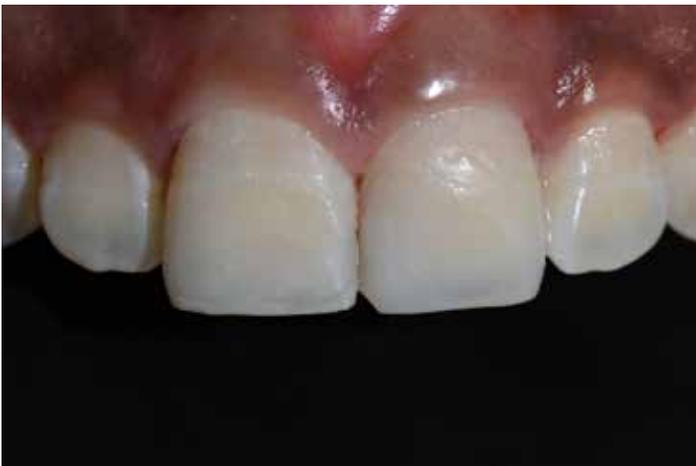
Figura 16 - Vista aproximada vestibular, se observa la naturalidad y armonía de los dientes restaurados compatible con los dientes vecinos sanos.

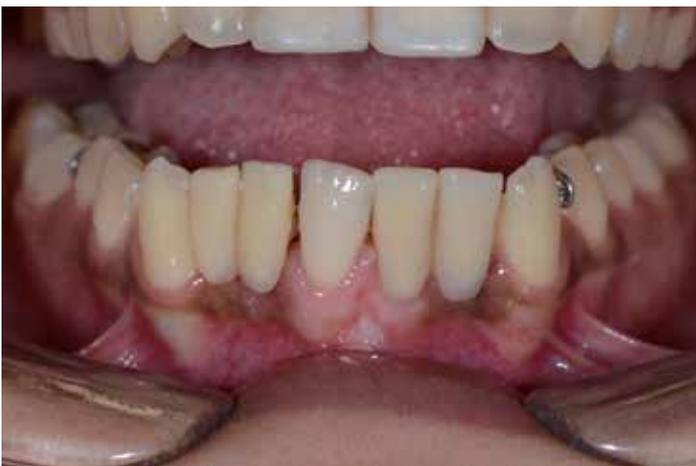
Figura 17 - Vista después de la instalación de prótesis removible provisional.

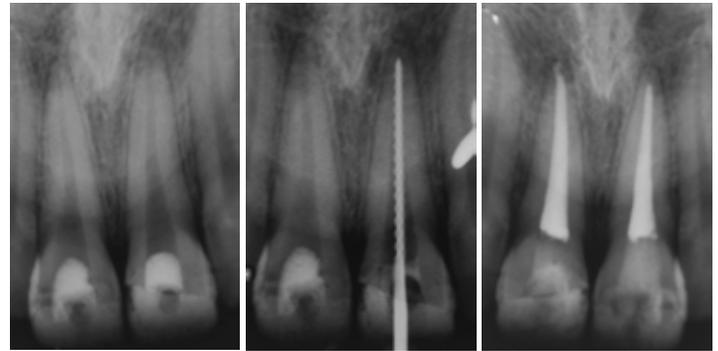
Figura 18 A, B Y C - Radiografías del tratamiento endodóntico.

El objetivo principal fue obtener resultados óptimos en la estética del paciente en una sesión, facilitando posteriormente el tratamiento endodóntico por medio de la guía endodóntica de ionómero de vidrio localizado por palatino, sin producir ninguna alteración y modificación de las piezas restauradas tal como se había dejado al finalizar el tratamiento restaurador y estético. La secuencia del tratamiento endodóntico puede ser vista en la Figura 18.
