CASO CLÍNICO

¿QUÉ FACTORES DETERMINAN EL ÉXITO DEL BLANQUEAMIENTO DENTAL INTERNO? UNA SERIE DE CASOS WHICH FACTORS DETERMINE INTERNAL DENTAL BLEACHING SUCCESS? A CASE SERIES

Melendez, D.,¹ Guillermo, S.,¹ Solar, C.,² Roman, M.,¹ Henostroza, N.,³ Delgado, L. ⁴

Septiembre- Diciembre 2022

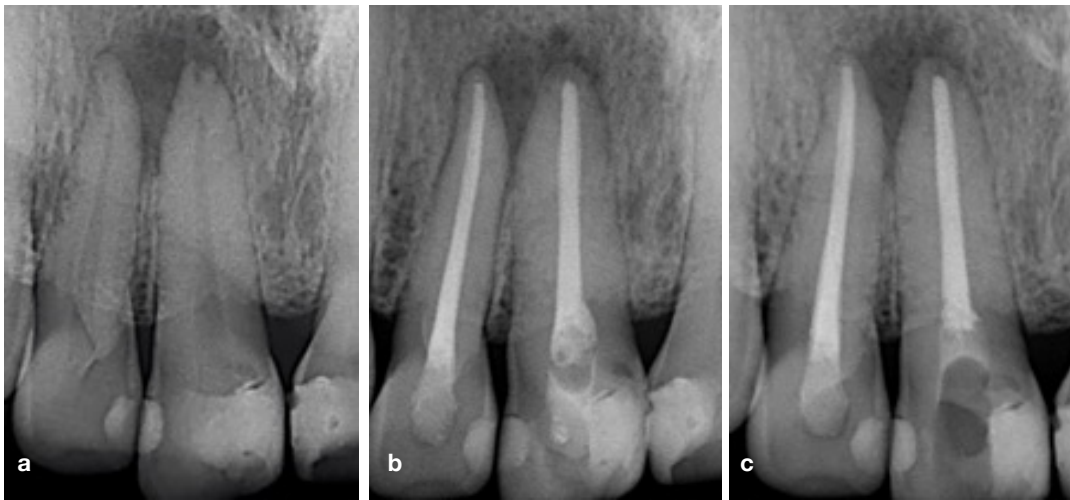
FIGURA 5a – 5c. Secuencia radiográfica de la pieza 11 del caso 2. (a) Radiografía preoperatoria donde se observa en las piezas 11 y 12 una imagen radiolúcida y borramiento de la cortical alveolar a nivel del tercio apical de la raíz compatible con una lesión periapical. Adicionalmente, en la pieza 11 se observó una imagen radiolúcida a nivel del foramen apical compatible con reabsorción radicular. (b) Radiografía periapical después del tratamiento de conducto y (c) después de colocar la barrera mecánica.

Paciente de sexo femenino de 49 años con severa discromía en la pieza 11 acudió al Servicio de Odontología Restauradora y Estética. Sin aludir antecedentes sistémicos relevantes, la paciente refirió haberse realizado una restauración con resina compuesta hace aproximadamente diez años, desde entonces la discromía fue apareciendo gradualmente. Al examen clínico intraoral se detectaron amplias restauraciones en las piezas anterosuperiores con lesiones de CARS. La pieza 11 no presentó dolor a la percusión vertical ni horizontal, ni respondió a pruebas de vitalidad al frío (Endo-Frost, Coltène/Whaledent, Altstätten, Suiza); asimismo, presentó discromía a nivel del tercio medio y cervical, lesiones de caries cavitadas a nivel del tercio cervical de la superficie vestibular y restauraciones con resina compuesta (VIMP) y (D) desbordantes y con lesiones de CARS (Figura 4a). Radiográficamente, en las piezas 11 y 12 se observó una imagen radiolúcida y borramiento de la cortical alveolar a nivel del tercio apical de la raíz compatible con una lesión periapical. Adicionalmente, en la pieza 11 se observó una imagen radiolúcida a nivel del foramen apical compatible con reabsorción radicular (Figura 5a).

Basado en los exámenes clínicos y auxiliares de la pieza 11, se estableció el diagnóstico de necrosis pulpar, absceso apical crónico y caries dental con lesiones cavitadas (V) y CARS (VIMP) (D). Se le derivó al Servicio de Endodoncia, donde se realizó el retratamiento de conducto (Figura 5b).

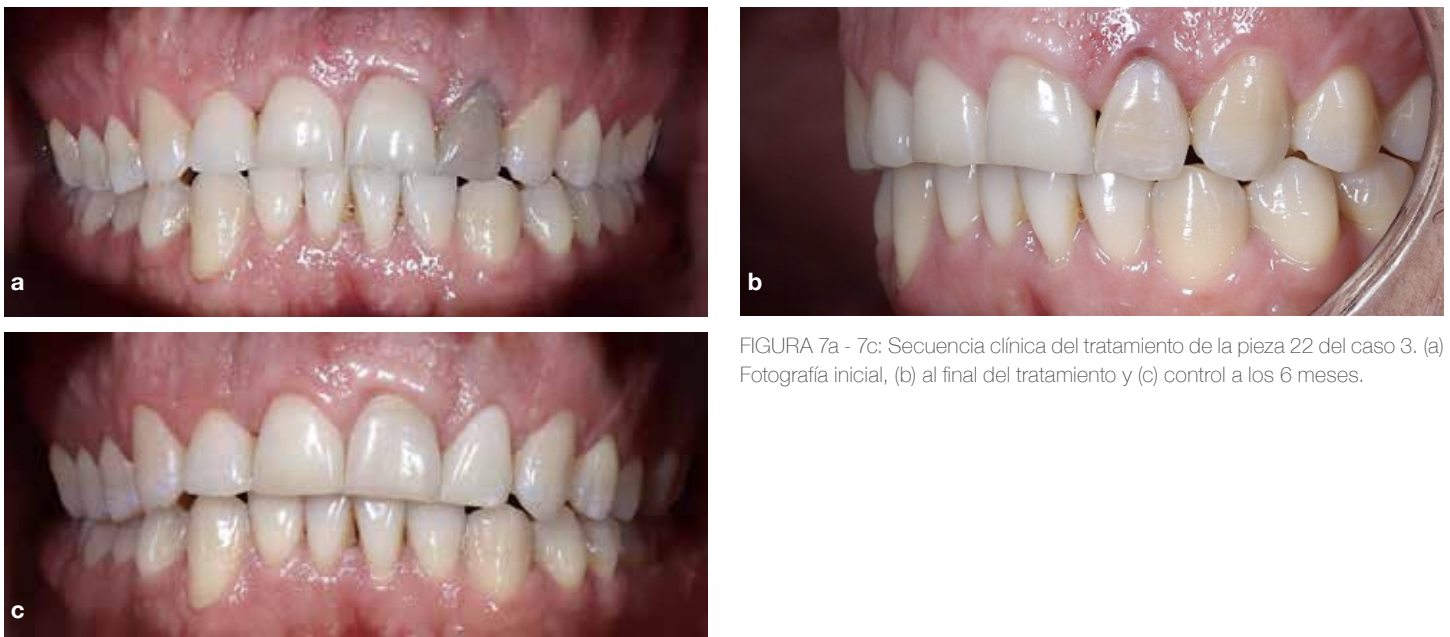
FIGURA 7a - 7c: Secuencia clínica del tratamiento de la pieza 22 del caso 3. (a) Fotografía inicial, (b) al final del tratamiento y (c) control a los 6 meses.

El color inicial se registró en 5M1 (Figura 7a). En la primera cita se realizó un aislamiento absoluto de la pieza 22, se colocó la barrera mecánica de ionómero de vidrio modificado por resina tipo III (Vitrebond, 3M ESPE, St. Paul, MN, EE.UU.) de 2 mm (Stei-

Luego de seis meses se le realizó un control clínico, en el cual se observó que el color de la pieza se mantenía sin ninguna regresión, así como ausencia de cualquier complicación o sintomatología (Figura 7c).
